Fachstelle für Sicherheit-
Prüfstelle für
Grubenbewetterung

**Gutachtliche Stellungnahme
zum Auftreten von CH₄ auf der 14. Sohle
der Wasserhaltung Zollverein der RAG Aktiengesellschaft**

PFG-Nr. 341 037 21

Essen, 12.04.2021

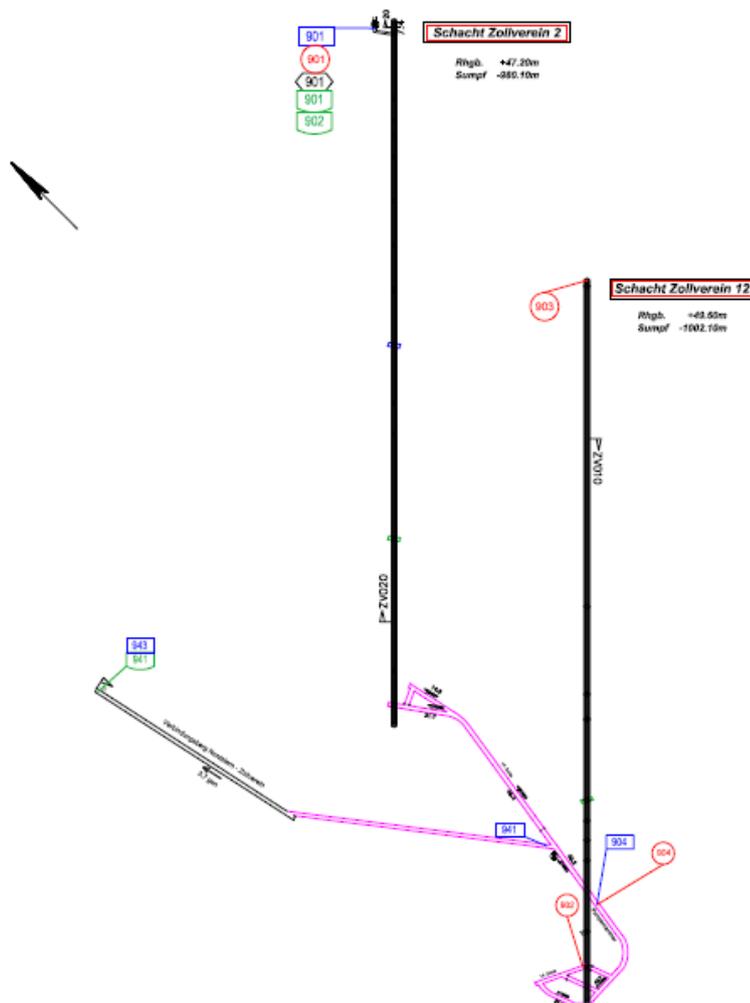
Abbildung 1: Grubengebäude der Wasserhaltung Zollverein

Die Wasserhaltung Zollverein wird auf der 14. Sohle des stillgelegten Bergwerkes Zollverein betrieben. Das dazu genutzte Grubengebäude (Abbildung 1) besteht aus den Schächten Zollverein 2 und Zollverein 12, Teilen der 14. Sohle und dem oberen Abschnitt des Verbindungsberges Nordstern-Zollverein. Die Pumpenkammer schließt unmittelbar an den Umtrieb des Schachtes Zollverein 12 an und ist etwa 80 m lang. Nördlich der Pumpenkammer zweigt eine Strecke zum Verbindungsberg Nordstern-Zollverein ab, welche noch bis zum Wasserannahmedamm 1408 offen ist.

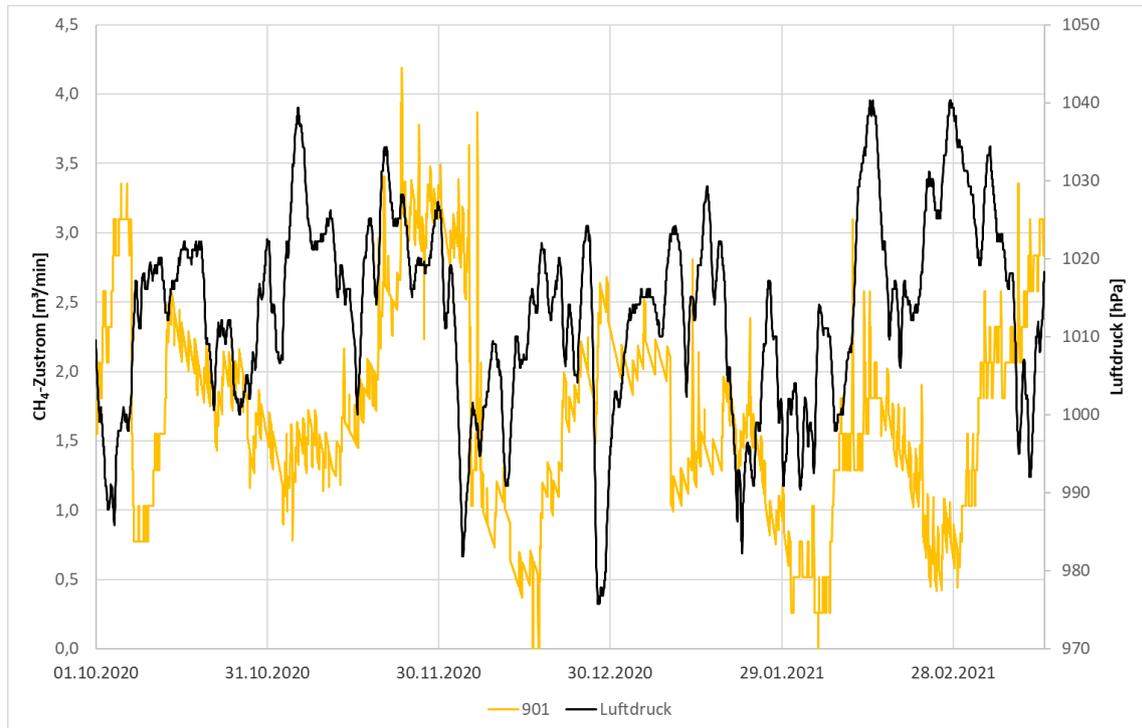
Abbildung 2: Gesamter CH₄-Strom in die Wasserhaltung Zollverein

Im Untersuchungszeitraum betrug der CH₄-Gehalt an der Messstelle 901 im Mittel 0,07 Vol.-% und maximal 0,16 Vol.-%. Bei einer Wettermenge von rund 43 m³/s. Damit wurden über den Hauptgrubenlüfter im Mittel 1,7 m³/min und maximal 4,2 m³/min CH₄ abgeführt (Abbildung 2).

Die Verläufe der CH₄-Ströme zeigen ein deutlich barometrisch bedingtes Verhalten.

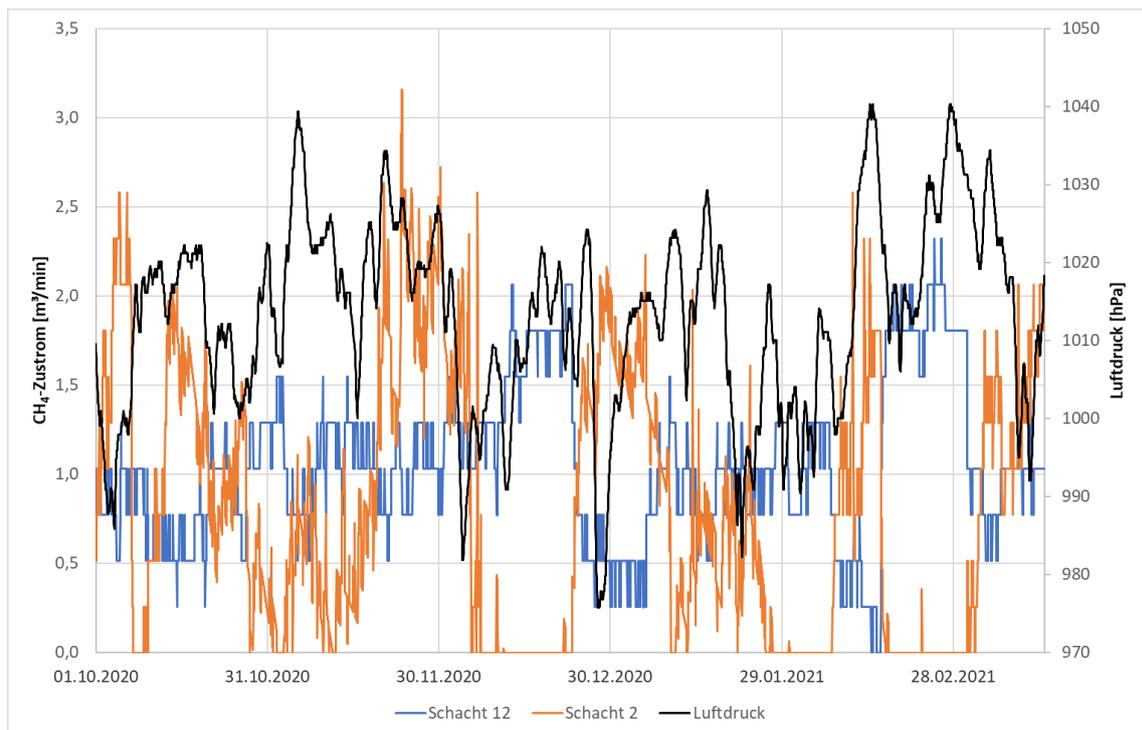
Abbildung 3: CH₄-Zuströme in die Schächte inklusive der Umtriebe

Der CH₄-Gehalt an den Messstelle 904 lag im Mittel 0,04 Vol.-% und maximal 0,09 Vol.-%. Der Mittelwert des CH₄-Stroms betrug 1,1 m³/min und der Maximalwert 2,3 m³/min (Abbildung 3). Dabei handelt es sich um den Zustrom in den Schacht Zollverein 12 und untergeordnet über die Dämme im Bereich des Umtriebes des Schachtes Zollverein 12.

Durch Differenzbildung der CH₄-Ströme an den Messstellen 901, 904 und 941 ergibt sich kein eindeutiger CH₄-Zustrom in den Schacht Zollverein 2 und den Schachtumtrieb des Schachtes Zollverein 2. Offensichtlich werden die tatsächlichen Differenzen von Messungenauigkeiten überlagert. Aus Differenzbildung der CH₄-Ströme an den Messstellen 901 und 904 ergibt sich ein Mittelwert des CH₄-Zustroms betrug 0,8 m³/min und der Maximalwert 3,2 m³/min (Abbildung 3).

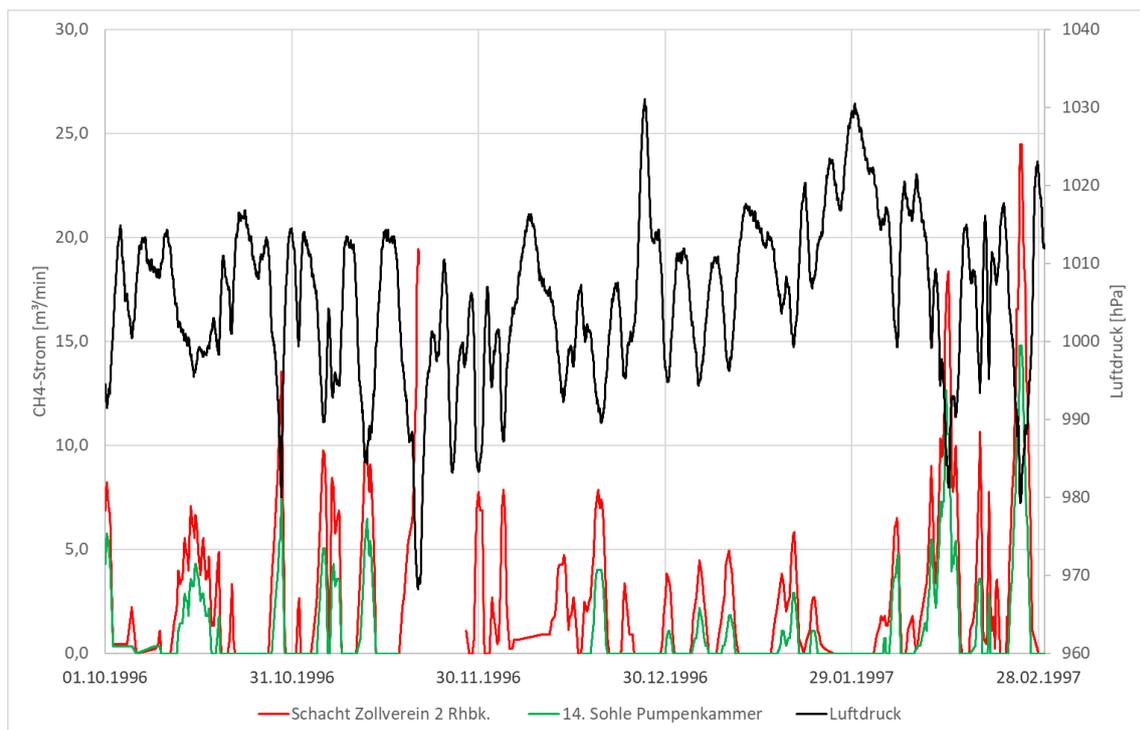
Abbildung 4: CH_4 -Zuströme in die Wasserhaltung Zollverein im Winterhalbjahr 1996/97

Vor dem Rückzug aus dem Bergwerk Ewald/Hugo und vor der Inbetriebnahme der Grubengasgewinnung in der Emschermulde wurden im Rahmen von Untersuchungen zur Auslegung des Hauptgrubenlüfters CH_4 -Zuströme in die Wasserhaltung Zollverein ermittelt [5]. In diesem Rahmen wurden die Messwerte der ortsfesten CH_4 -Messeinrichtungen in der Pumpenkammer und unterhalb der Rasenhängebank im Schacht Zollverein 2 für den Zeitraum vom 01.10.1996 bis zum 28.02.1997 ausgewertet. In diesem Zeitraum betrug der CH_4 -Zustrom in die Wasserhaltung Zollverein im Mittel $2,5 \text{ m}^3/\text{min}$ und maximal rund $25 \text{ m}^3/\text{min}$ (Abbildung 4). Von dem maximalen Zustrom entfielen rund $15 \text{ m}^3/\text{min}$ auf den Schacht Zollverein 12 und rund $10 \text{ m}^3/\text{min}$ auf den Schacht Zollverein 2.

Innerhalb des hier untersuchten Zeitraumes erfolgte der Rückzug aus dem benachbarten Baufeld Consolidation und die Abschaltung des Hauptgrubenlüfters an den Schächten Consolidation 3/4, am 28.12.1996. Es ist zu erkennen, dass das Abschalten des Hauptgrubenlüfters an den Schächten Consolidation 3/4 und der damit einhergehende Druckanstieg im Grubenfeld Consolidation mit einem Anstieg des CH_4 -Zustromes in die Wasserhaltung Zollverein einherging. Der Hauptgrubenlüfter legte einen Unterdruck von 33 hPa an das Grubenfeld an. Vor dem 28.12.1996 betrug der CH_4 -Zustrom in die Wasserhaltung Zollverein maximal rund $20 \text{ m}^3/\text{min}$ bei einem Luftdruckabfall auf 968 hPa.
