Sachstandsbericht zur Südböschung der Kiesgrube Blessem

Erkenntnisstand 03/2022

Projekt Nr. 21-25

im Auftrag von
Bezirksregierung Arnsberg
Abteilung 6 Bergbau und Energie in NRW
Goebenstraße 25
44135 Dortmund

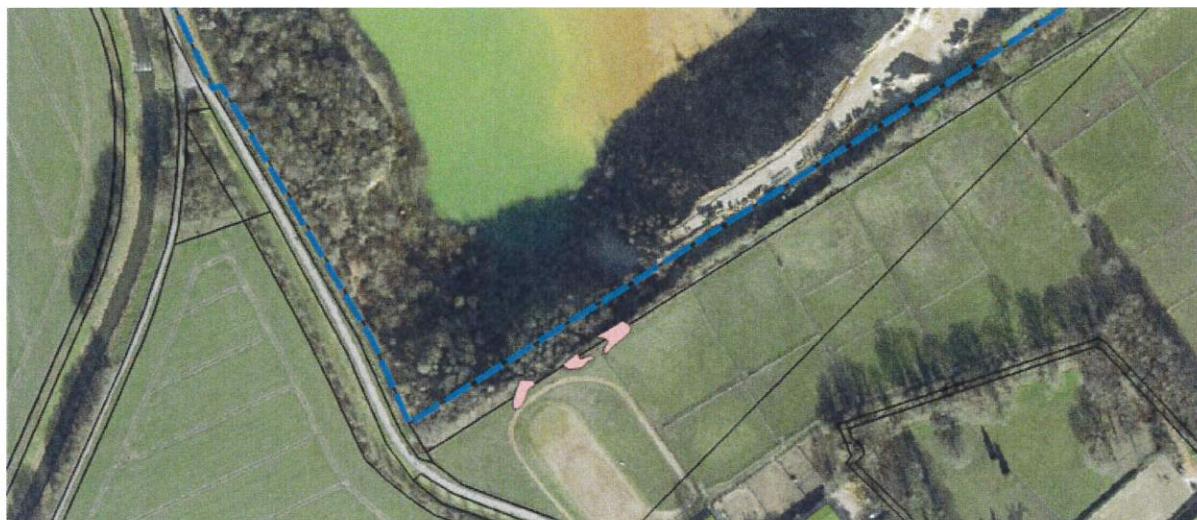
Aus zur Verfügung gestellten Fotos konnten die drei Ersteintrittsstellen des Wassers in den Tagebau widerspruchsfrei festgestellt werden. Die ersten lokalen Erosionsflächen hatten sich bereits am Morgen des 15. Juli 2021 bis etwa 7:00 Uhr im Bereich der südwestlichen Verwallung gebildet. Die ersten Erosionsflächen sind in der folgenden Abbildung rosa dargestellt.

Abb. 1: Ersteintrittsstellen des Wassers in den Tagebau

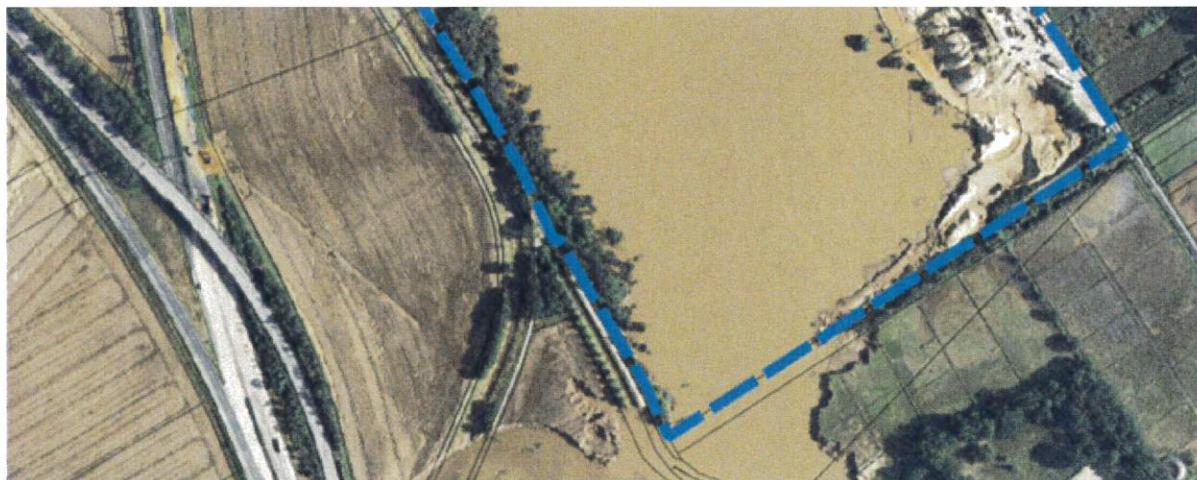
Der Wassereintritt in den Kiestagebau erfolgte im westlichen Abschnitt der Südböschung und führte auch hier durch die Erosion zu einer vollständigen Zerstörung dieses Böschungsabschnittes.

Abb. 2: Endzustand der Erosion des westlichen Abschnitts der Südböschung

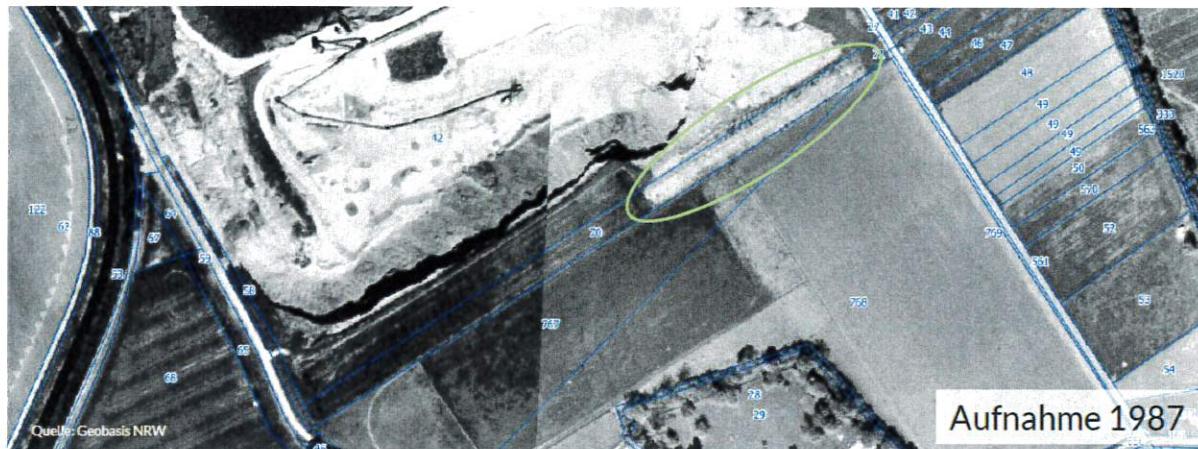
Abb. 4: Südböschung 1987

Auf dem Luftbild von 1987 befindet sich die Abbaugrenze deutlich nördlich des Böschungsbereichs zum Zeitpunkt des Schadenseintrittes. Eine Verwallung ist hier im Durchbruchsbereich sowie auf den unmittelbar angrenzenden Flächen noch nicht vorhanden. Eine rd. 170 m lange Verwallung im östlichen Teil der Südseite ist bereits errichtet worden. Diese ist in der vorstehenden Abbildung grün markiert. Die Verwallung erfolgte auf gewachsenem Boden (Flurstück 70).

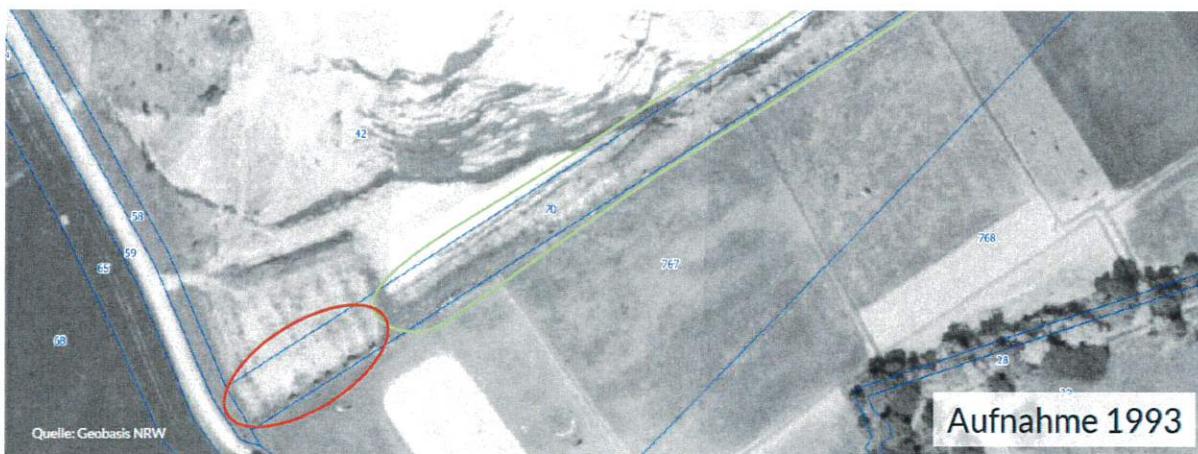
Abb. 5: Südböschung 1993

Die Verwallung ist bis 1993 auf dem Flurstück 70 bereits bis zum späteren Durchbruchbereich nach Westen verlängert worden (Abb. 5, grüne Markierung). Zum Lückenschluss fehlen noch etwa 60 m bis zur Westböschung (Abb. 5, rote Markierung).

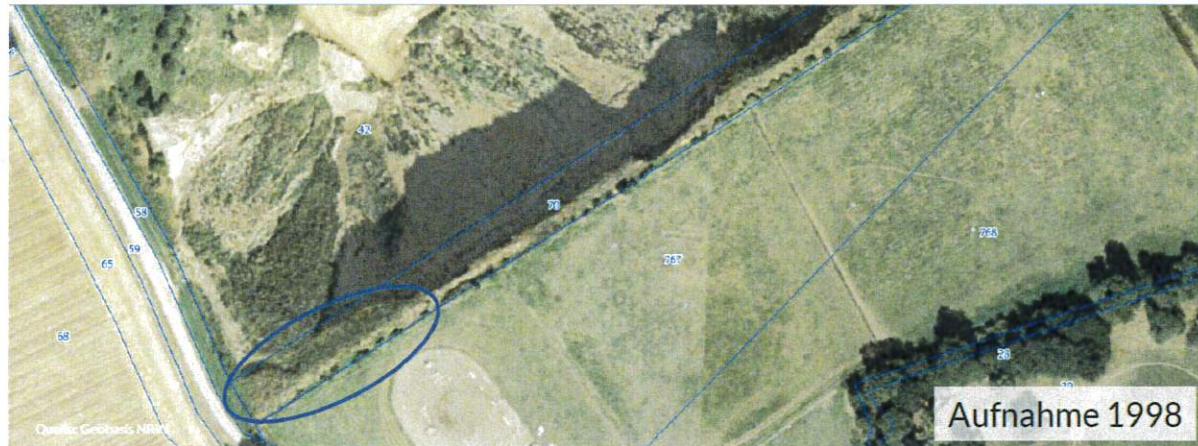
Abb. 6: Südböschung 1998

In dem Luftbild von 1998 ist zu erkennen, dass der westliche Lückenschluss (blaue Markierung) zwischenzeitlich erfolgt ist. Zeitlich muss dies vor dem großen Böschungsbruch erfolgt sein, zu erkennen an der nördlichen Bruchkante in diesem Bereich. Hier ist ein Ansatz von Vegetation vorhanden.

Ein Vergleich des nicht verstürzten südlichen Teils der Verwallung mit dem Luftbild aus dem Jahr 1993 zeigt hier keine lagemäßigen Veränderungen.

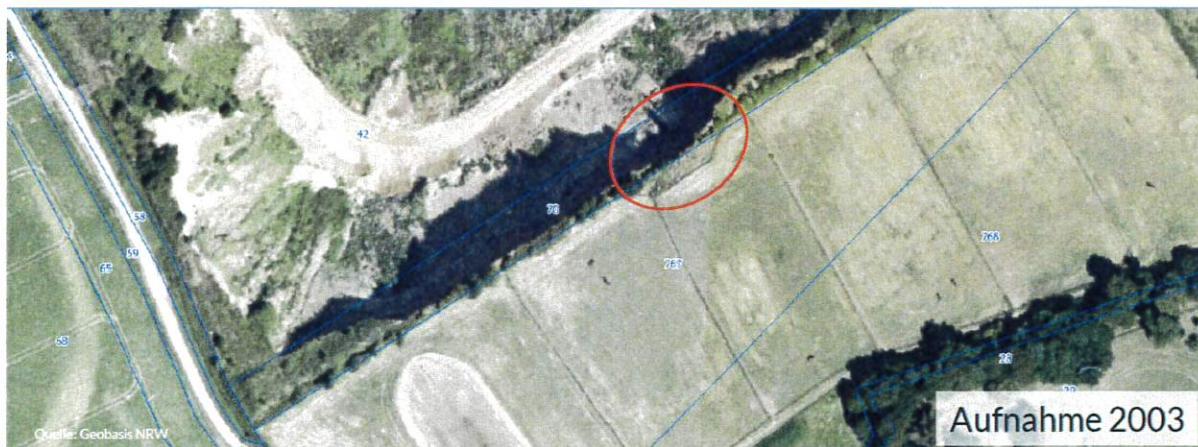
Abb. 7: Südböschung 2003

Zwischen 1998 und 2003 haben weitere lokale Böschungsumbildungen stattgefunden, auf die nach Übergang ins Bergrecht mit einer Abflachung durch Anlegen einer Berme reagiert wurde. Östlich des Durchbruchbereichs ist die Verwallung auf etwa 37 m nicht mehr vorhanden (rote Markierung). Dieser Bereich ist auf dem Flurstück 767 eingefriedet.

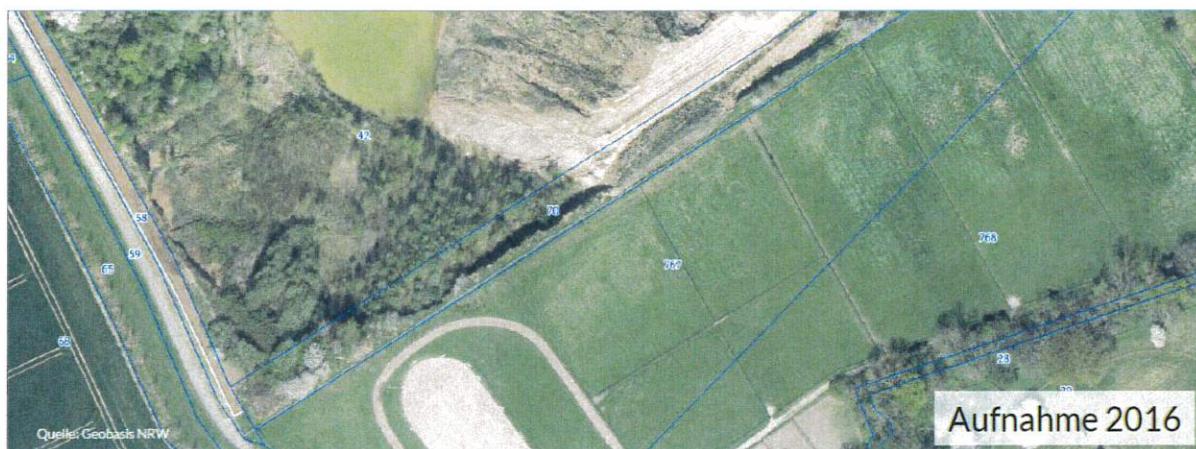
Abb. 8: Südböschung 2016

Zwischen 2013 und 2016 wurde am Südrand ein umfangreicher Freischnitt vorgenommen, der offensichtlich im Zusammenhang mit den durchgeführten Nachbesserungsarbeiten an der Verwallung bis 2015 in Zusammenhang steht. Etwa der Bereich, der im Bestandsplan zum Hochwasserschutz (Anlage A-1.3 zum 2. HBP vom 31.05.2012) aufgrund fehlender Freibordhöhe bemängelt wurde, ist noch weitgehend vegetationsfrei. Dies wird auf die erfolgten Nachbesserungen zurückzuführen sein.

Der zuvor erwähnte Bereich, dessen Einfriedung aufgrund der Platzverhältnisse auf Fremdgrundstück lag, wurde durch Anlage eines Damms geschlossen und die Einfriedung entfernt. Der Damm setzt bereits Vegetation an. Dieser Teil der Verwallung steht auf Auffüllungsmaterial.

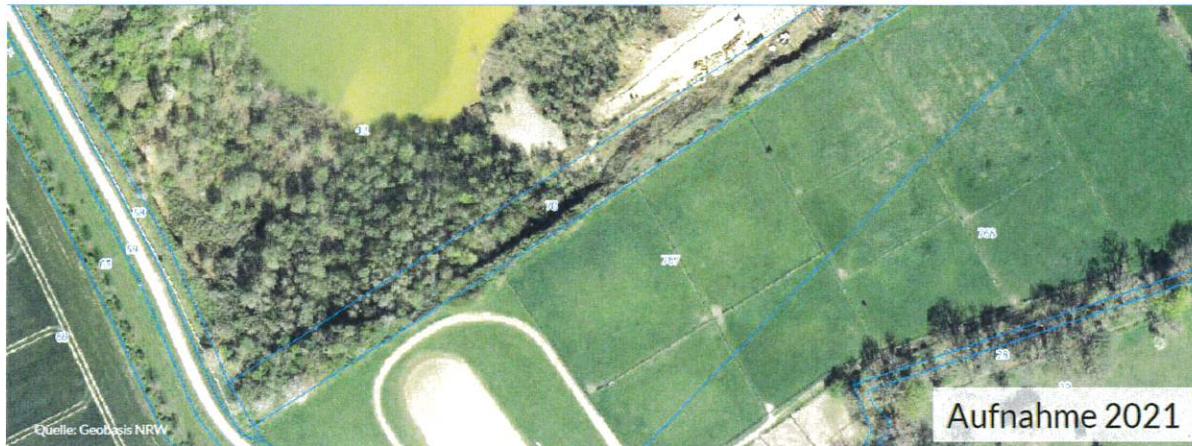
Abb. 9: Südböschung 2021

Das Luftbild 2021 zeigt keine weiteren, wesentlichen Veränderungen an der Verwallung. Neue Abbrüche sind nicht erkennbar. Insgesamt erfolgte eine Zunahme der Vegetation.

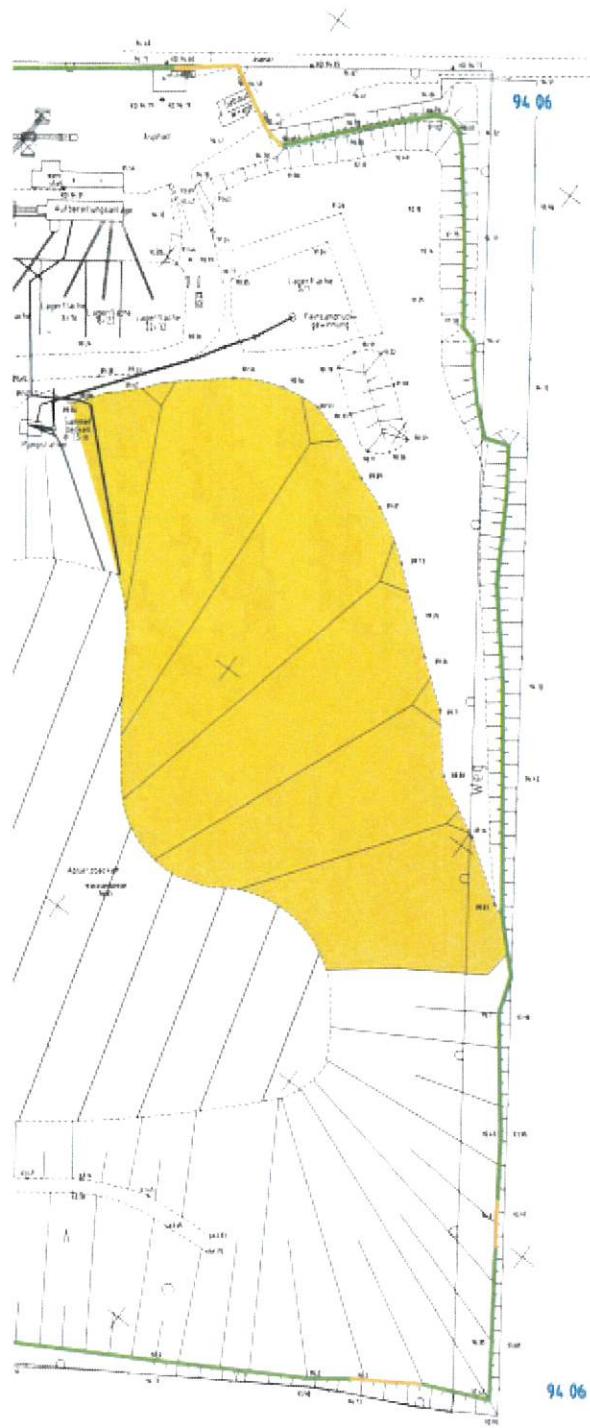
Die dargestellten „gelben“ und „roten“ Bereiche, insgesamt ca. 600 m, wurden überprüft und erhöht. Im Bereich der Südböschung war dies eine Stelle im Südwesten. Der 37 m lange Durchbruch der Verwallung ist zwar im Grubenbild dargestellt, der Hochwasserschutz aber als grün gekennzeichneter Bereich ausgewiesen. Das Grubenbild stellt den Betriebszustand Mai 2011 dar. Da auch dieser Bereich erst 2015 ertüchtigt wurde, ergibt sich hier ein Widerspruch.

Abb. 11: Hochwasserschutzwall an der Südböschung Bearbeitungsstand 10/2011 (Anlage A-1.3 zum 2. HBP vom 31.05.2012)

Zur Ertüchtigung der Verwallung der Südböschung wurde von Osten eine Vorschüttung mit Fremdmaterialien vorgenommen und eine Rampe zu der Durchbruchsstelle errichtet.

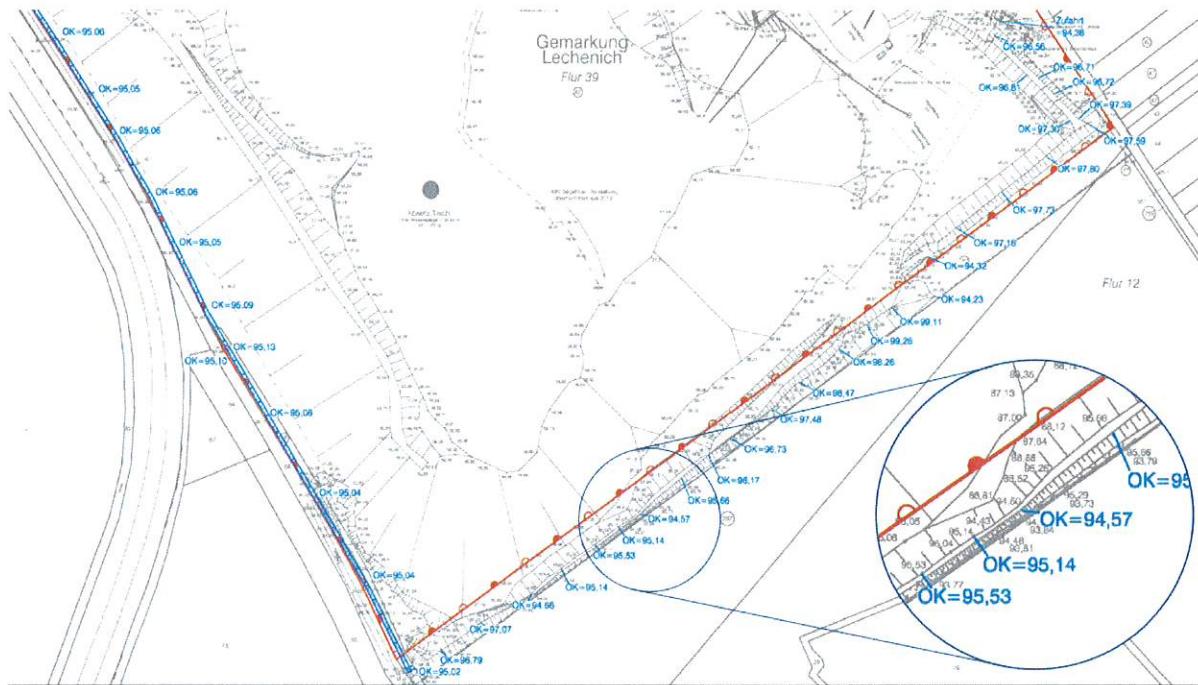
Nach Abschluss der Ertüchtigungsarbeiten wurden diese abgenommen und am 29.06.2015 erfolgte die Vermessung der Verwallung. Die erforderliche Mindesthöhe von 94,56 m NHN wurde an keiner Stelle unterschritten. Der tiefste Punkt der Verwallung der Südböschung liegt im Niveau von 94,57 m NHN.

Abb. 12: Ergebnisse der Vermessung der Verwaltung vom 26.06.2015

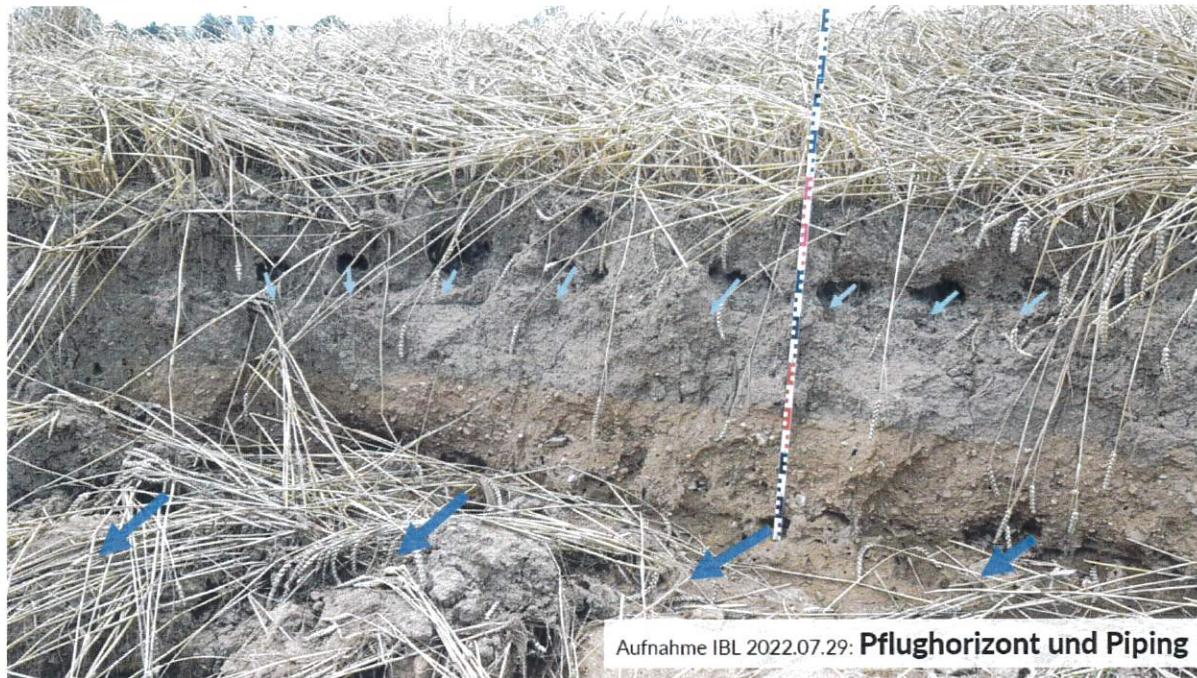
Abbildung 15 wurde in dem Erosionsfinger unmittelbar hinter der Südwestböschung aufgenommen. Die hier sichtbaren Pipes müssen entstanden sein durch eine erftseitig bestehende hydraulische Verbindung zum Oberflächenwasser. Ein Durchsickern der Hochflutlehme ist aufgrund deren sehr geringen Durchlässigkeit ausgeschlossen.

Abb. 15: Wasserwegigkeiten durch Pflughorizont (oben) und Piping (unten)

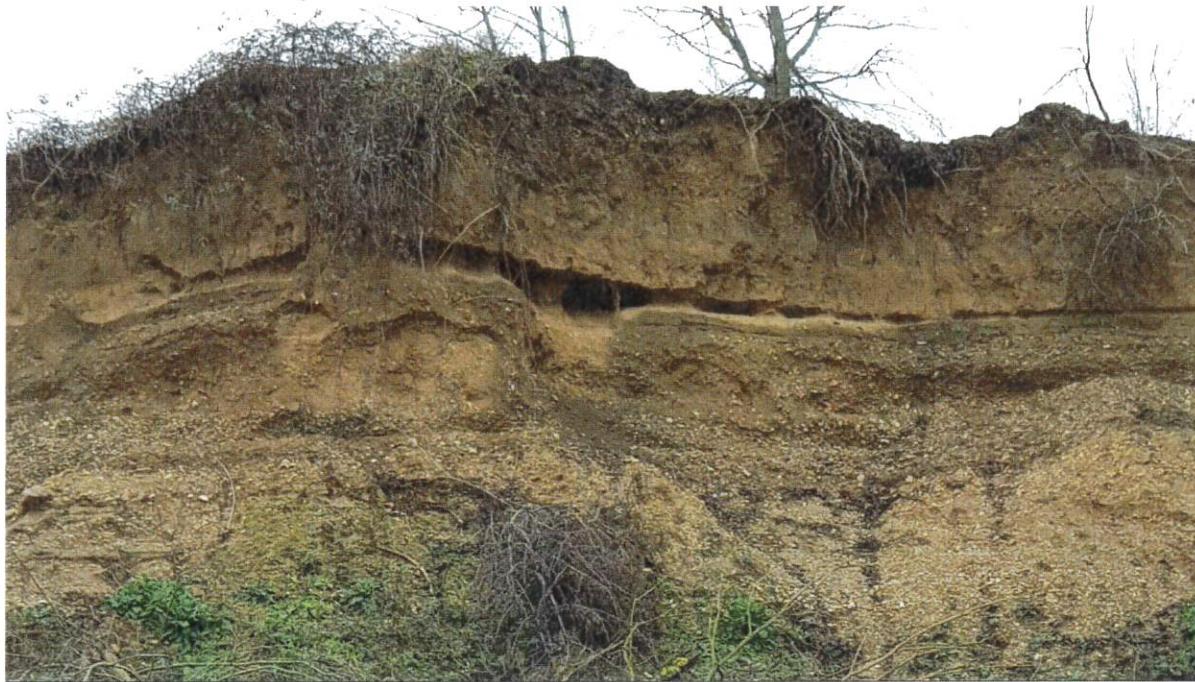
Diese Schicht ist auch in der Südwestböschung im Erosionsbereich festgestellt worden. Nach Rodung des zu sanierenden Böschungsabschnitts war sie auch weiter nach Norden innerhalb der Böschung erkennbar, lief dort aber aus.

Abb. 16: Hochflutsandschicht in der Südwestböschung

In Abbildung 16 ist die Mächtigkeitsschwankung der Hochflutsandschicht zu erkennen. Ebenfalls ist zu erkennen, dass auch in größerer Entfernung von den Pipes Erosionen, vermutlich durch abfließendes Oberflächenwasser, stattfinden.

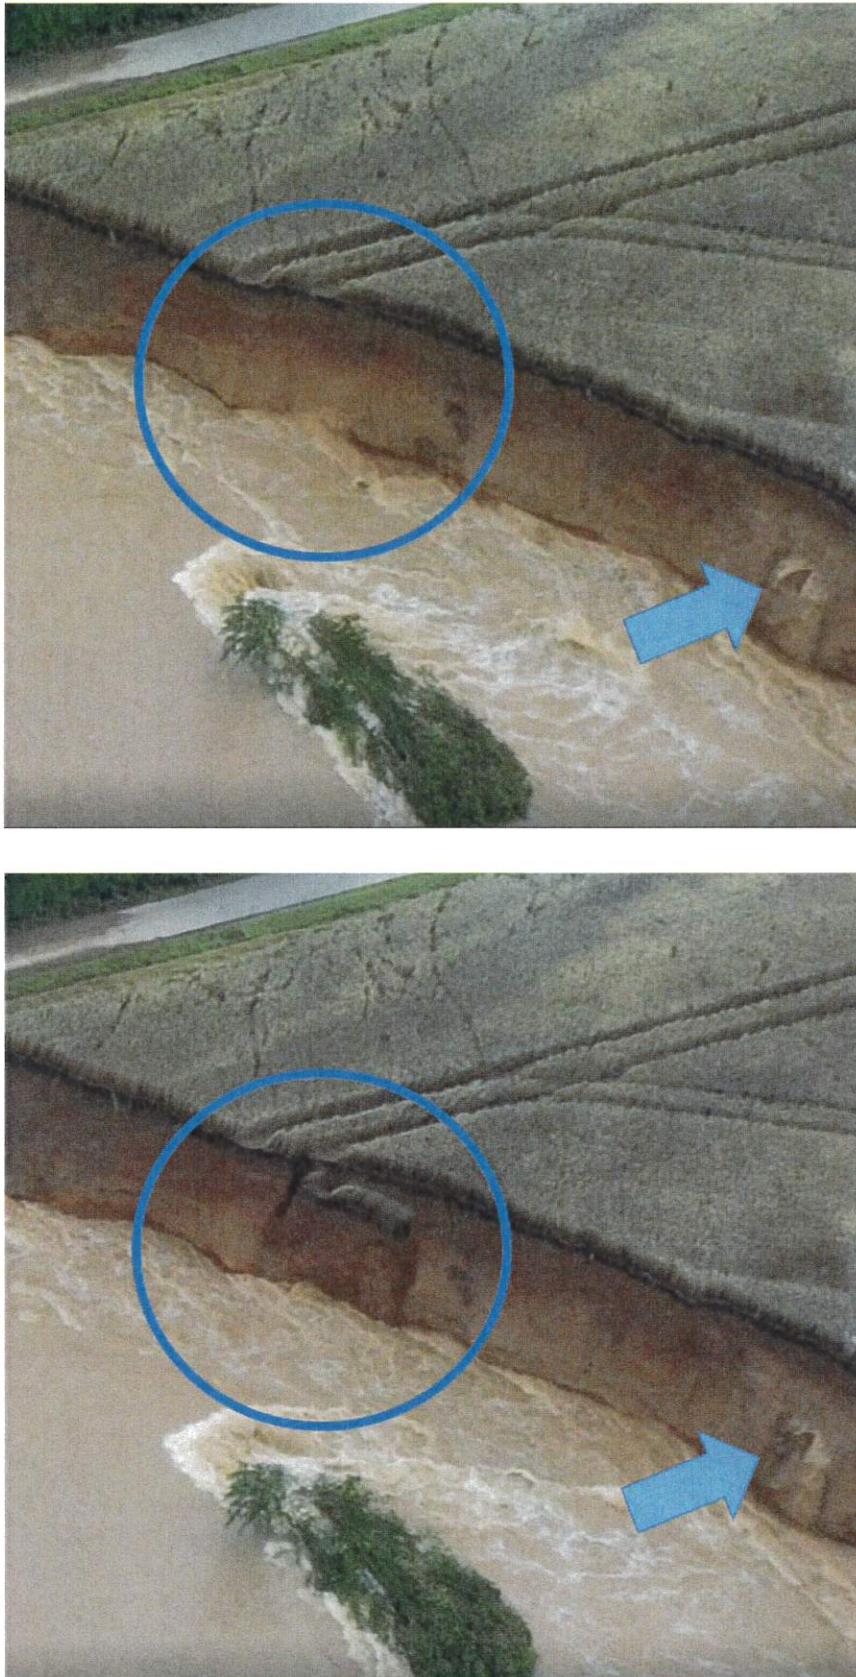
Eine Luftaufnahme (Video) der örtlichen Einsatzkräfte zeigt einen schalenartigen Verbruch nach Entzug des Widerlagers (blauer Kreis). Einzelbildaufnahmen sind auf den folgenden zwei Seiten wiedergegeben. Der Piping-Effekt (blauer Pfeil) ist auf den Fotos leider nicht so gut zu erkennen, wie in dem Video.

Abb. 20: Schalenartiger Verbruch und Piping-Effekt

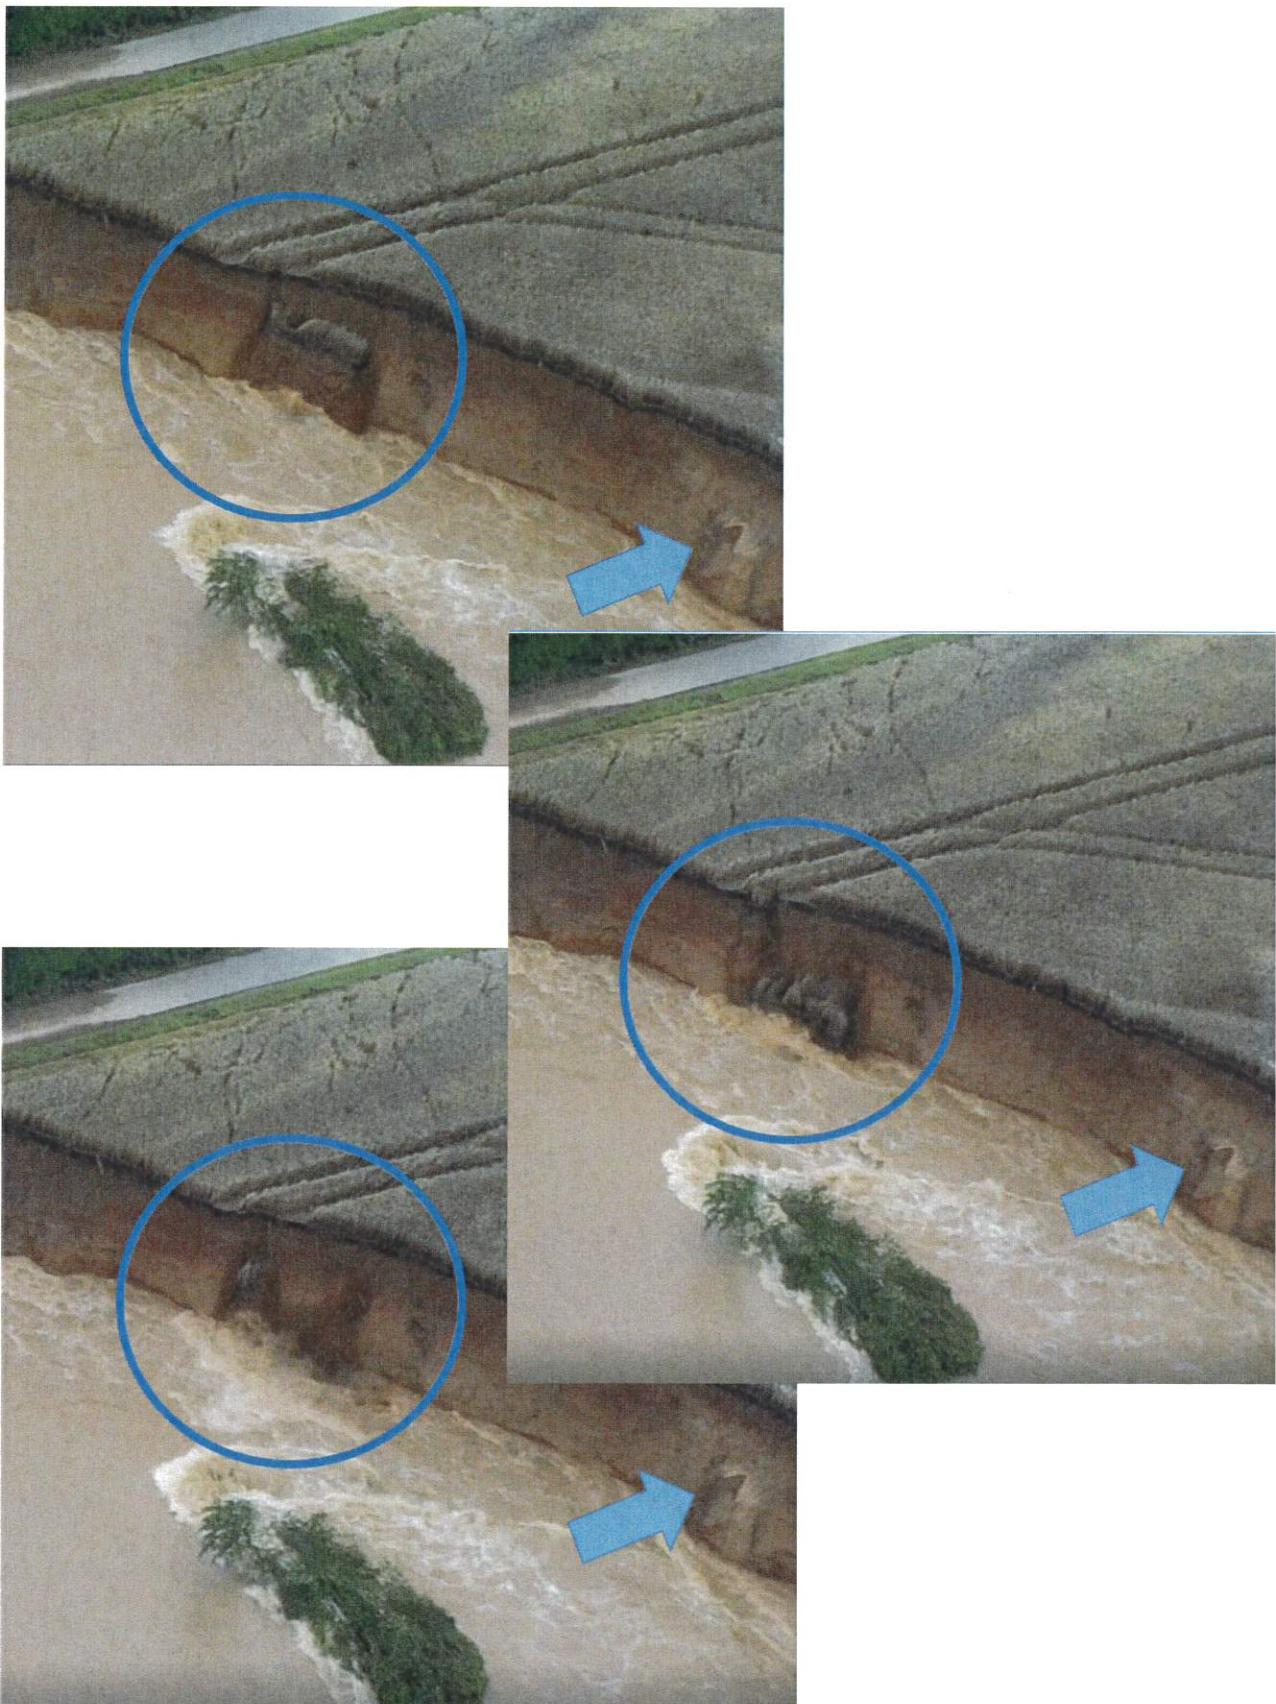
Abb. 21: Schalenartiger Verbruch und Piping-Effekt
