Sachstandsbericht zur Südböschung der Kiesgrube Blessem

Erkenntnisstand 03/2022

Projekt Nr. 21-25

im Auftrag von
Bezirksregierung Arnsberg
Abteilung 6 Bergbau und Energie in NRW
Goebenstraße 25
44135 Dortmund

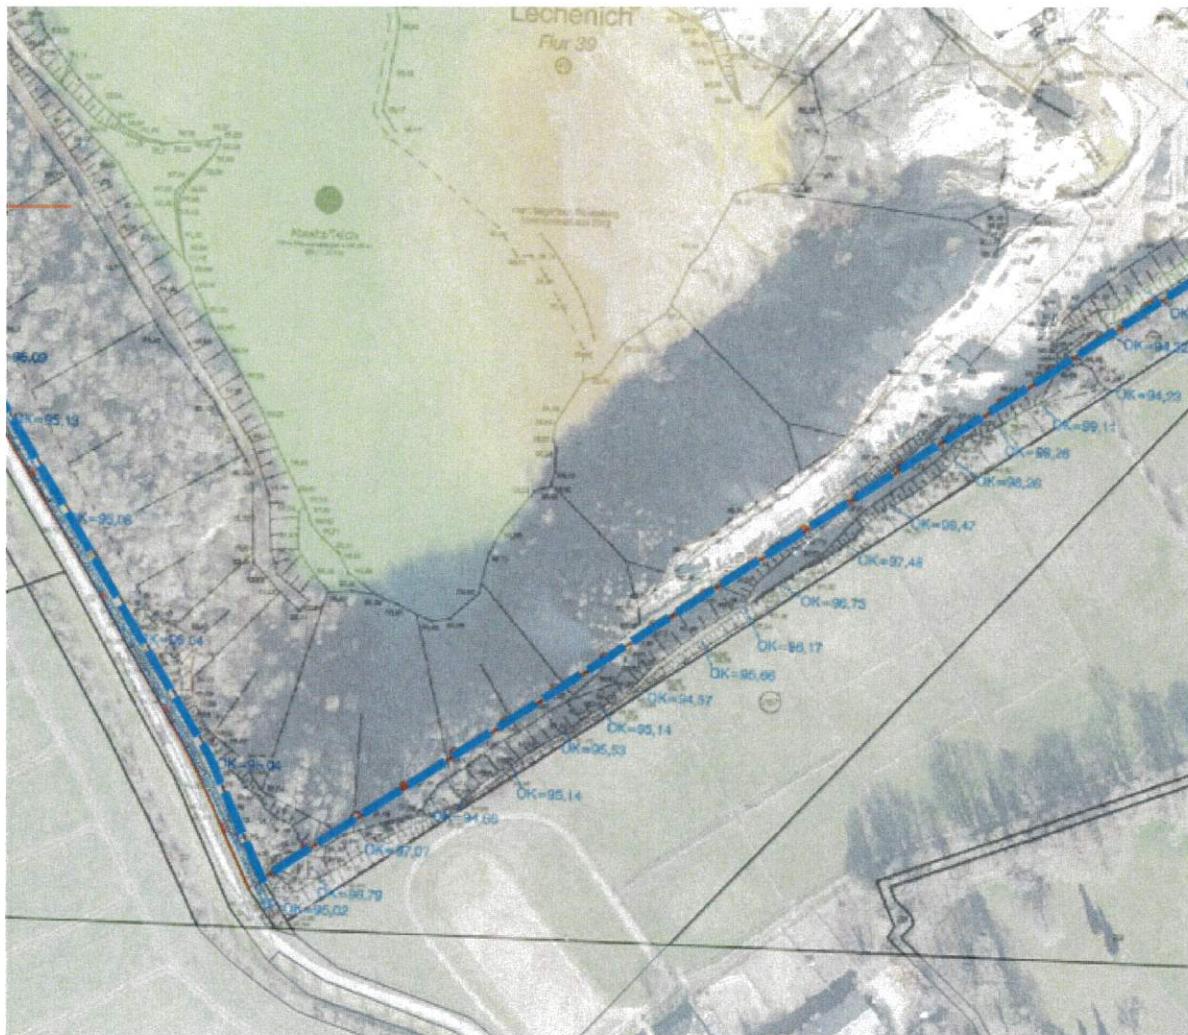
Abb. 3: Hybriddarstellung Luftbild/Grundriss des westlichen Abschnitts der Südböschung

Zur besseren Orientierung sind in der folgenden Abbildung ein Luftbild mit den Weideeinzäunungen südlich der Südböschung und der Grundriss mit in blau eingetragenen Höhen aus der Abnahme des Dammes 2015 übereinandergelegt.

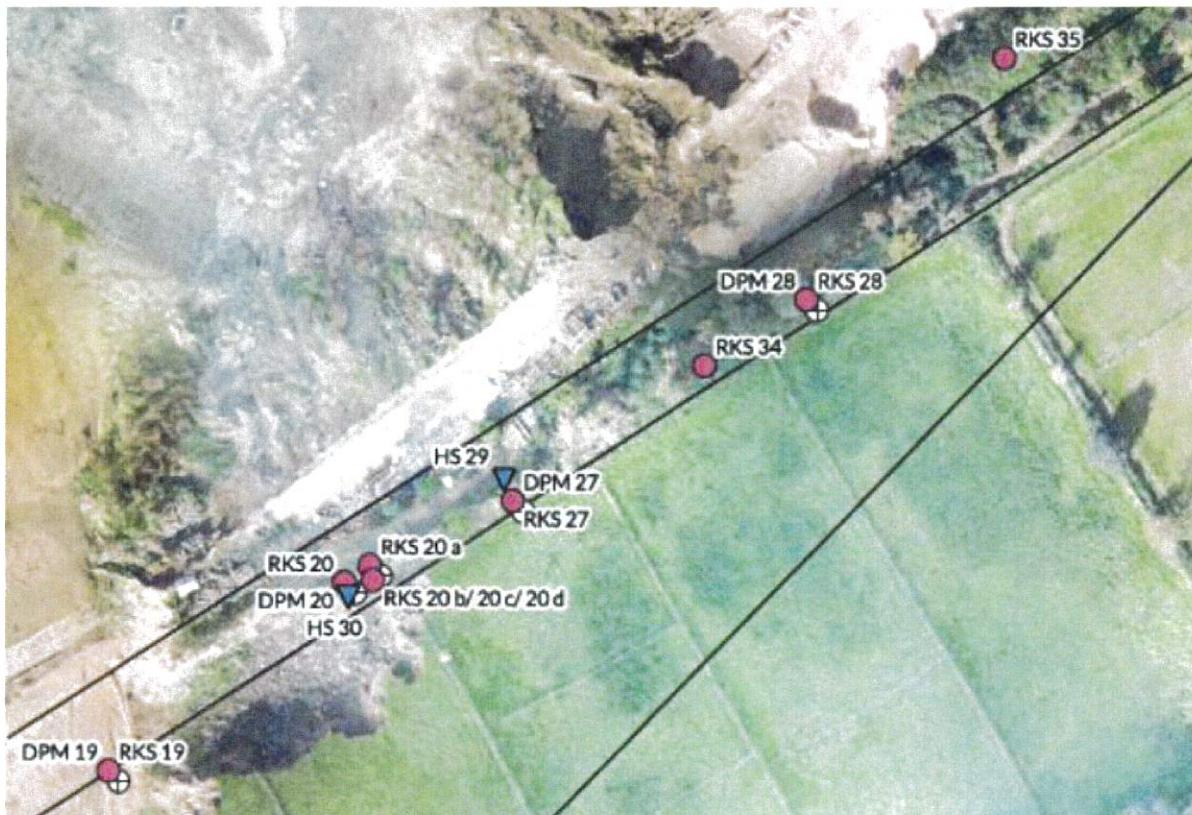
Abb. 13: Lage der Bodenuntersuchungen im Bereich der Verwallung

Teile dieser ursprünglichen Verwallung sind östlich der Durchbruchsstelle noch vorhanden und wurden durch das IBL untersucht. Es handelt sich hierbei hauptsächlich um umgelagerte Hochflutlehme, also um bindige Böden. Dies gilt sowohl für den westlichen Bereich, der spätestens 1993 fertiggestellt wurde, als auch für den weiter östlich liegenden Teil, der bereits 1987 vorhanden war.

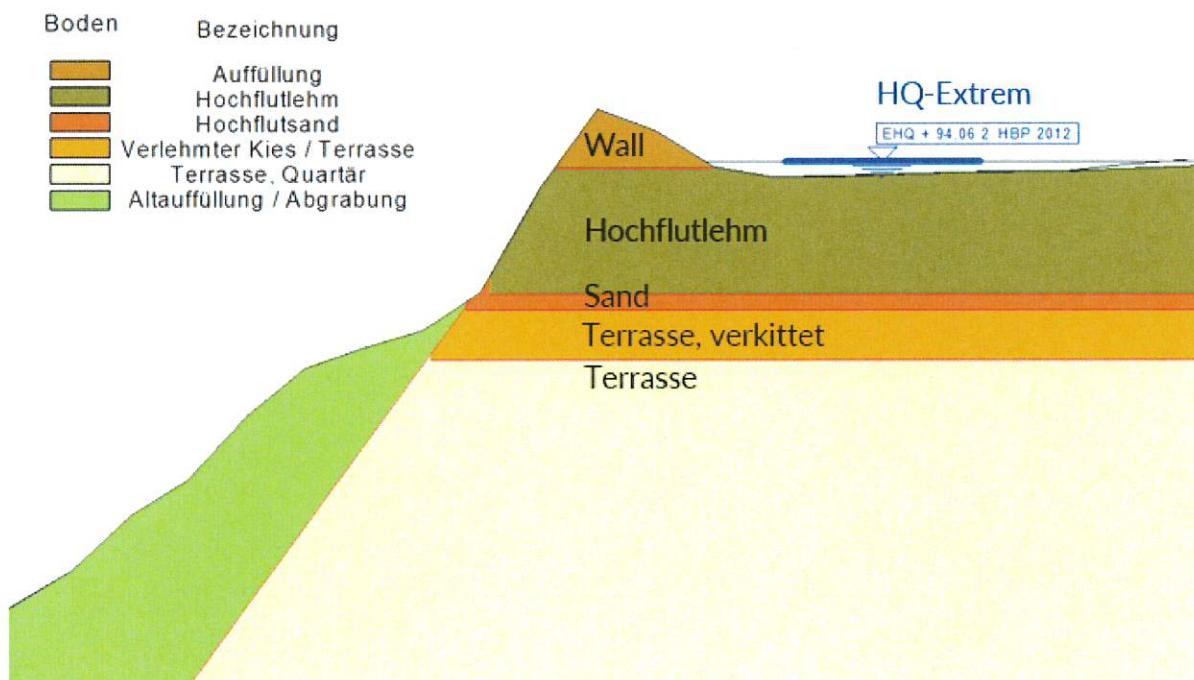
Abb. 14: Idealisiertes Schichtenmodell der Südböschung im Durchbruchsbereich

Hieraus ergibt sich das für die Standsicherheitsbetrachtung anzusetzende Schichtenmodell. Weiterhin ist ein HQ_{extrem} Wasserstand vor der Verwallung anzusetzen.

Die durchgeführten Berechnungen haben ergeben, dass ein Gleichgewichtszustand der Böschung grundsätzlich erfüllt ist. Dies ist zurückzuführen auf die extrem hohen Scherfestigkeiten der Hochflutlehme und die hohen Scherfestigkeiten der verkitteten Terrasse. Das kritische Element in diesem Gesamtsystem wird durch die Hochflutsande gebildet.

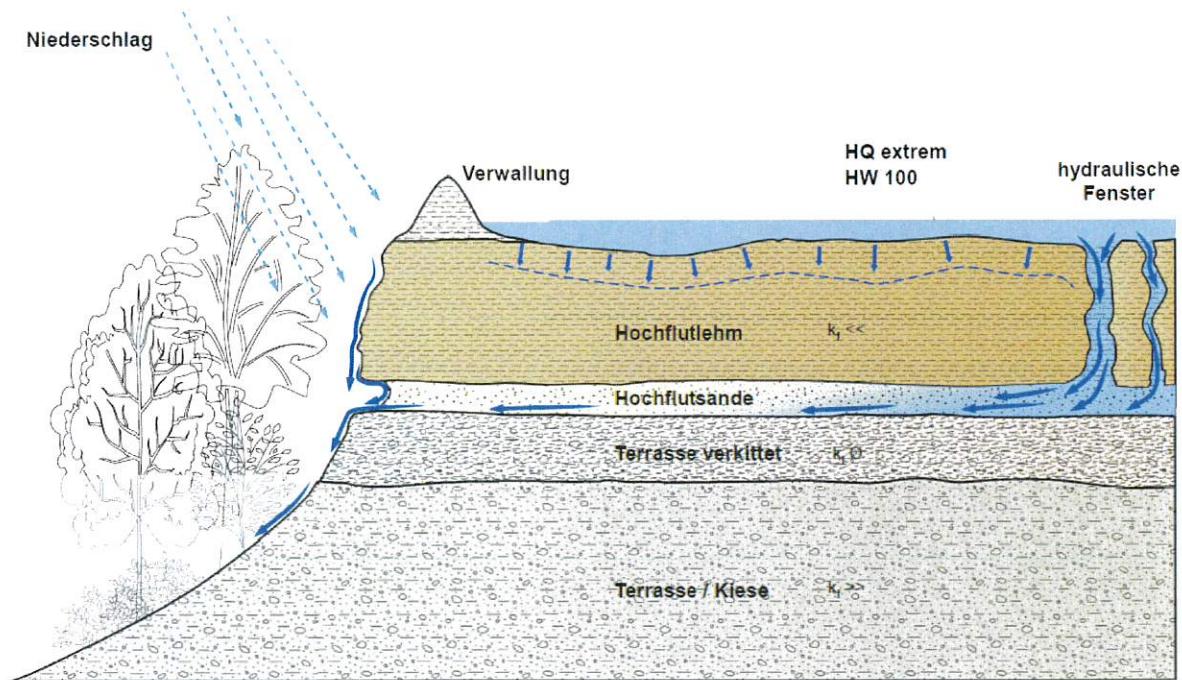
Abb. 17: Erosion der Hochflutsande

Das Erosionsgeschehen ist im Bereich der freiliegenden Hochflutsande dadurch gekennzeichnet, dass zunächst eine langsam rückschreitende Erosion einsetzt. Diese wird offensichtlich durch Niederschlagswasser begünstigt. Die zunehmende Kornumlagerung führt zu einer fortschreitenden Hohllage unterhalb des Hochflutlehms und somit zu einem Entzug des Widerlagers.

Abbildungen 17 und 18 zeigen schematische Darstellungen der Erosion der Hochflutsande sowohl durch Oberflächenwasser als auch durch Piping-Effekte.

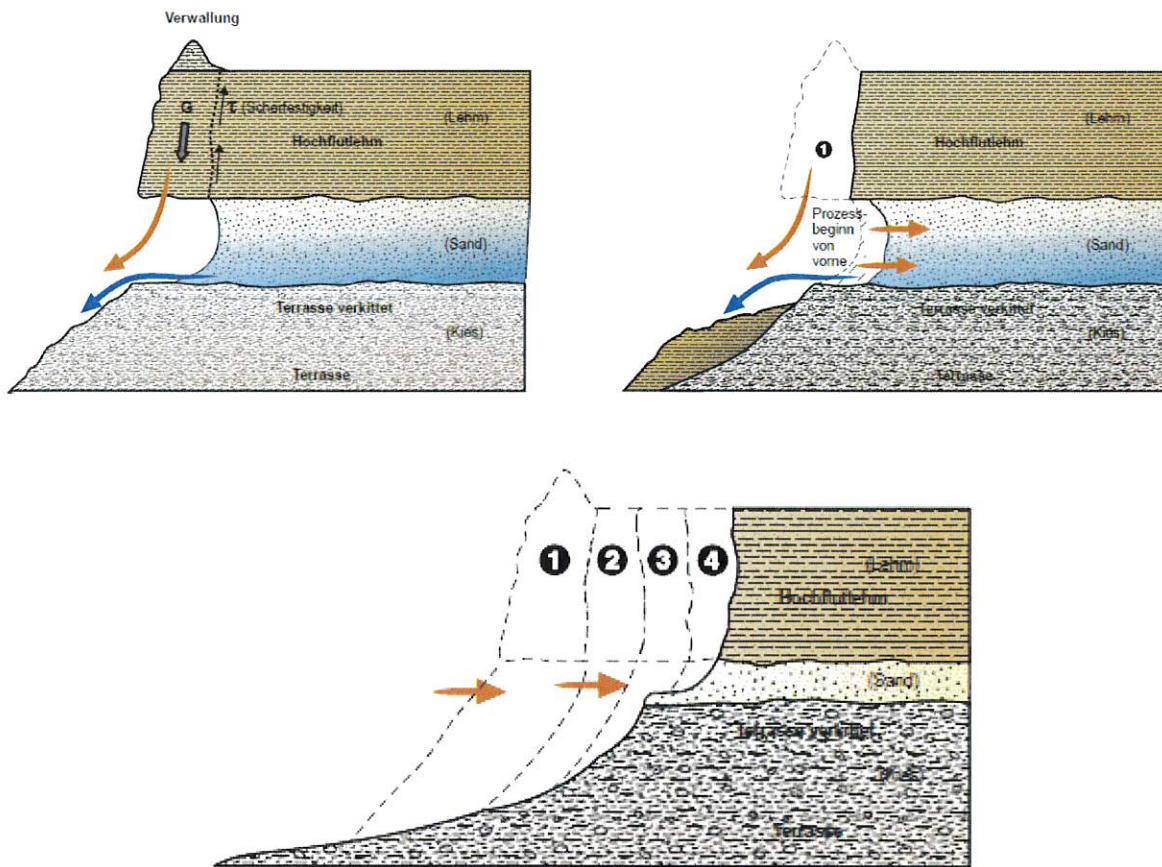
Abb. 19: Rückschreitende Erosion durch fortschreitende Staffelabbrüche

Eine Überschreitung der Gleichgewichtskräfte, d.h. das Eigengewicht der unterhöhlten Hochflutlehmschicht wird größer als dessen Scherfestigkeit, führt zu einem schalenartigen Verbruch des Hochflutlehms. Anschließend beginnt der Prozess von vorne. Hierdurch entstehen fortschreitende schalenartige Staffelabbrüche.

Das anhaltende Oberflächenerosionsgeschehen und zunehmende Piping-Effekte verursachten langsam fortschreitende schalenartige Staffelabbrüche der Südböschung. Diese Abbrüche boten zusätzliche Angriffsfläche für weitere Erosionen und Wasserzuströme. Schließlich erfolgte eine schlagartige Abschwemmung der Südböschung. Dabei handelte es sich bei den anströmenden Wassermassen um ein Flutereignis, welches eine 1.000-Jährlichkeit weit überschritt.
